## MAPEAMENTO E CLASSIFICAÇÃO DAS FEIÇÕES MORFÓLOGICAS NO MÉDIO CURSO DO RIO TELES PIRES, MATO GROSSO

### **MAPPING AND CLASSIFICATION OF MORPHOLOGICAL FEATURES IN THE MIDDLE COURSE OF THE TELES PIRES RIVER, MATO GROSSO**

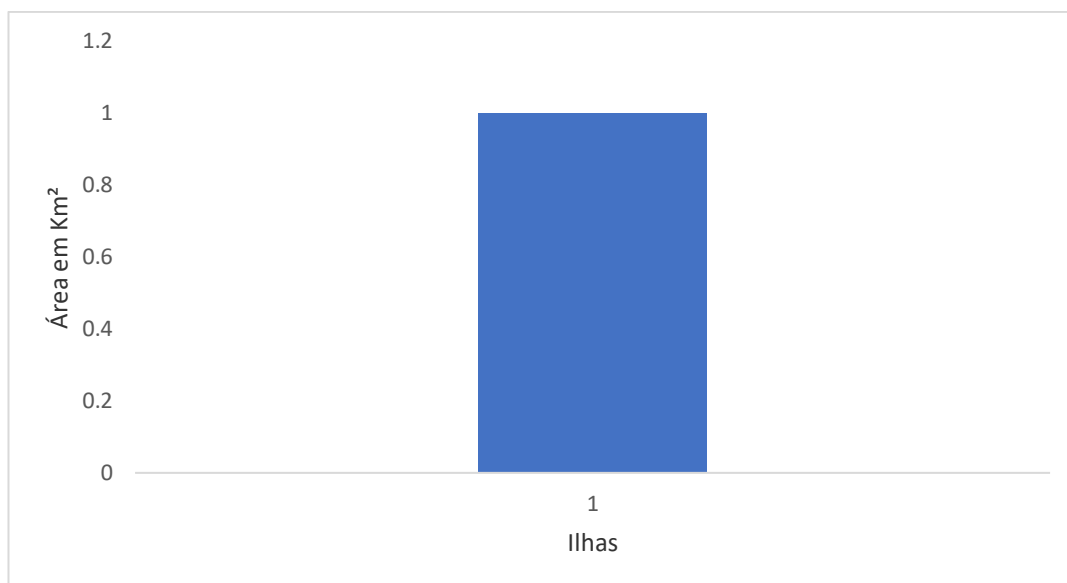
Figura 3 – Gráfico de ilhas Fluviais no rio Teles Pires médio curso do rio Teles Pires

No ano de 2018, o rio Teles Pires no médio curso registrou 109 ilhas, onde algumas apresentaram como um conjunto de ilhas e barras anexadas. As formas variaram entre circular e alongada das ilhas residuais. Verificou-se a presença de feições em formação, devido os depósitos sedimentares. Conforme a hidrodinâmica do canal, o relevo, a declividade, principalmente o tipo de uso no entorno condicionou o surgimento de novas ilhas com diferentes formas e tamanhos em área em km<sup>2</sup> (Figura 3).

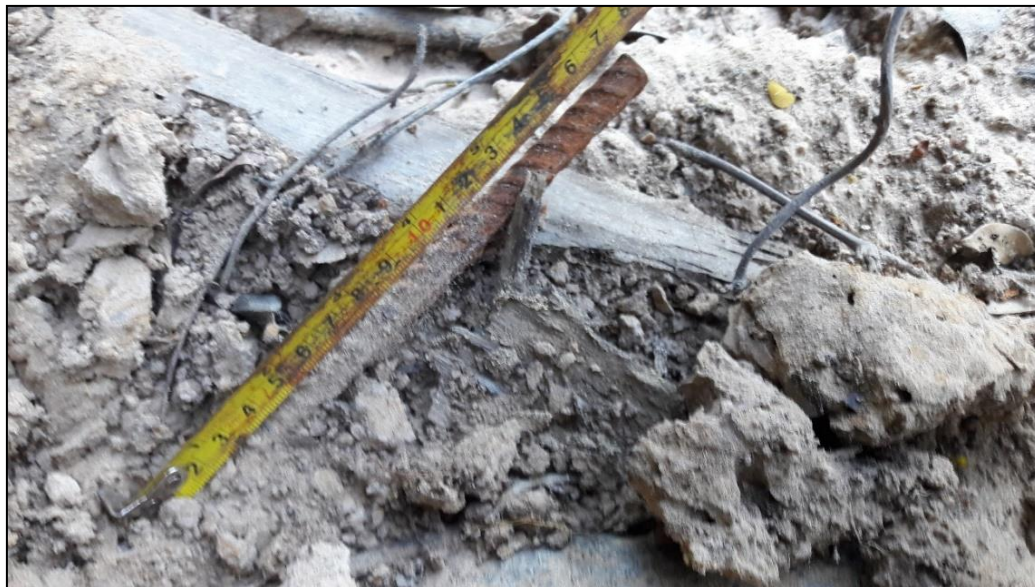
Figura 4 – Fotografia de Pinos de erosão na Ilha 19 no médio curso do rio Teles Pires

Com a quantidade de silte e areia registrada, a margem tem predisposição a erosão, pois a não coesão facilita a desagregação das partículas associados com a força cisalhante. Com a técnica de pinos pode-se mensurar a magnitude da erosão acumulada em cm/mês, com variação de 0,16 a 1,66 em 2017. Enquanto em 2018, somente foi quantificada a erosão pela técnica de estacas, sendo observado 0,30 cm de erosão (Tabela 2 e Figura 4).

A erosão em 2017 correspondeu a 11,16 cm, equivalente a 10,44 m<sup>3</sup> de solo erodido (Tabela 3). Os pinos não foram localizados em 2018. Esse fator pode estar relacionado ao aumento pluviométrico no período chuvoso, a classe textural, bem como a velocidade do fluxo próximo à ilha: 0,77 m/s (janeiro de 2018) e 0,43 m/s (julho de 2018). A erosão está contribuindo com o aumento da carga sedimentar e o transporte para jusante, reservatório da UHE Colíder.

Em 2016, foram utilizados pinos de vergalhão 3/4 de 30 cm e estaca de madeira. Foram instrumentalizados 5 (cinco) pinos na face do barranco de maneira perpendicular com 10 cm exposto. E estacas foram fixadas no recuo da margem a 2 m para posterior monitoramento, no período de dois anos 2017 e 2018. Mensurou-se a erosão marginal com auxílio de trena de 3 m. Em campo, ainda, coletou-se o solo da margem. As amostras coletadas foram armazenadas em sacolas plásticas de 1 kg para análise em laboratório.

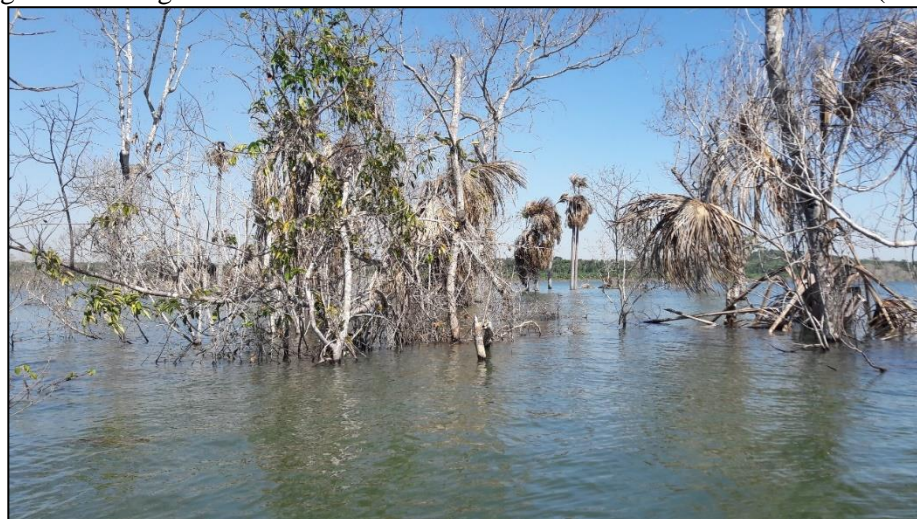
Figura 6 – Fotografia de ilha 28 submersa no médio curso do rio Teles Pires (2017)

Essas ilhas foram observadas em 2016 e a vegetação não foi retirada com o enchimento do reservatório, processo que ocorreu oficialmente em agosto de 2017; porém, em julho pode-se quantificar o aumento do volume fluviométrico. Essas feições ficaram submersas, implicando em mudanças no ambiente aquático (Figura 6).

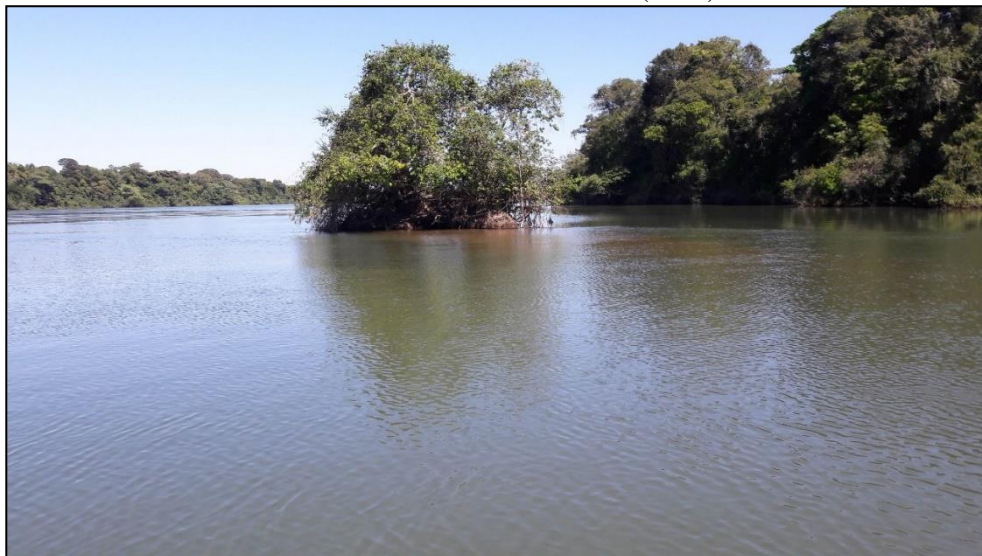
Figura 7 – Fotografia da Ilha não contabilizada pelo *Google Earth* ea jusante da UHE Colíder no médio curso do rio Teles Pires (2018)

A jusante da UHE Colíder pode-se verificar em 2018 em campo no período de estiagem uma ilha nova, que está em formação sem contornos definidos e não pode ser visualizada no *Google Earth Pro* (Figura 7).

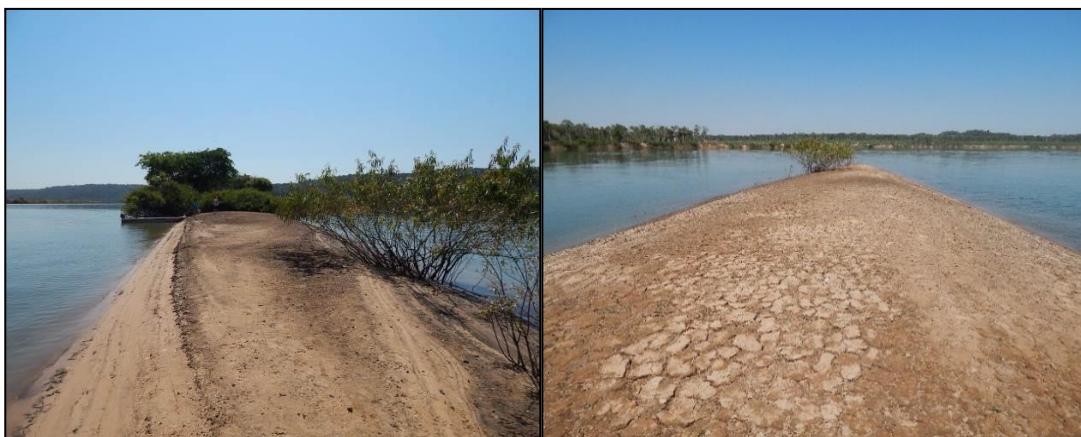
Figura 8 – Fotografia da barra central no reservatório da UHE Colíder no médio curso do rio Teles Pires

No período da construção da usina hidrelétrica de Colíder foram realizadas pesquisas por Machado *et al.* (2017) que permitiram a quantificação de uma única barra na área do reservatório. A barra estava em processo de formação, no entanto, registrou algumas espécies herbáceas e arbustivas (Figura 8).

A barra apresentou uma área de 705,07 m<sup>2</sup>, com classe textural interestratificada (areia, silte e argila), com predominância da composição arenosa (areia fina). De acordo com o perfil e a altura da barra, os grãos foram sendo acomodados, os sedimentos grossos foram depositados, e, sequencialmente inicia-se o depósito das partículas finas 57,65% (Silte, Perfil 4a), significando que nesse período a velocidade crítica não hidrotransportou sedimentos suspensos, nesse caso, ocorreram a deposição na barra central (Tabela 5).
