## **MOBILIDADE URBANA E PESSOAS COMDEFICIÊNCIA: UM ESTUDO A PARTIR DOS CASOS DE DISTROFIA MUSCULAR, EM JUARA-MT**

### **URBAN MOBILITY AND PEOPLE WITH DISABILITIES: A STUDY FROM THE CASES OF MUSCULAR DYSTROPHY, IN JUARA-MT**

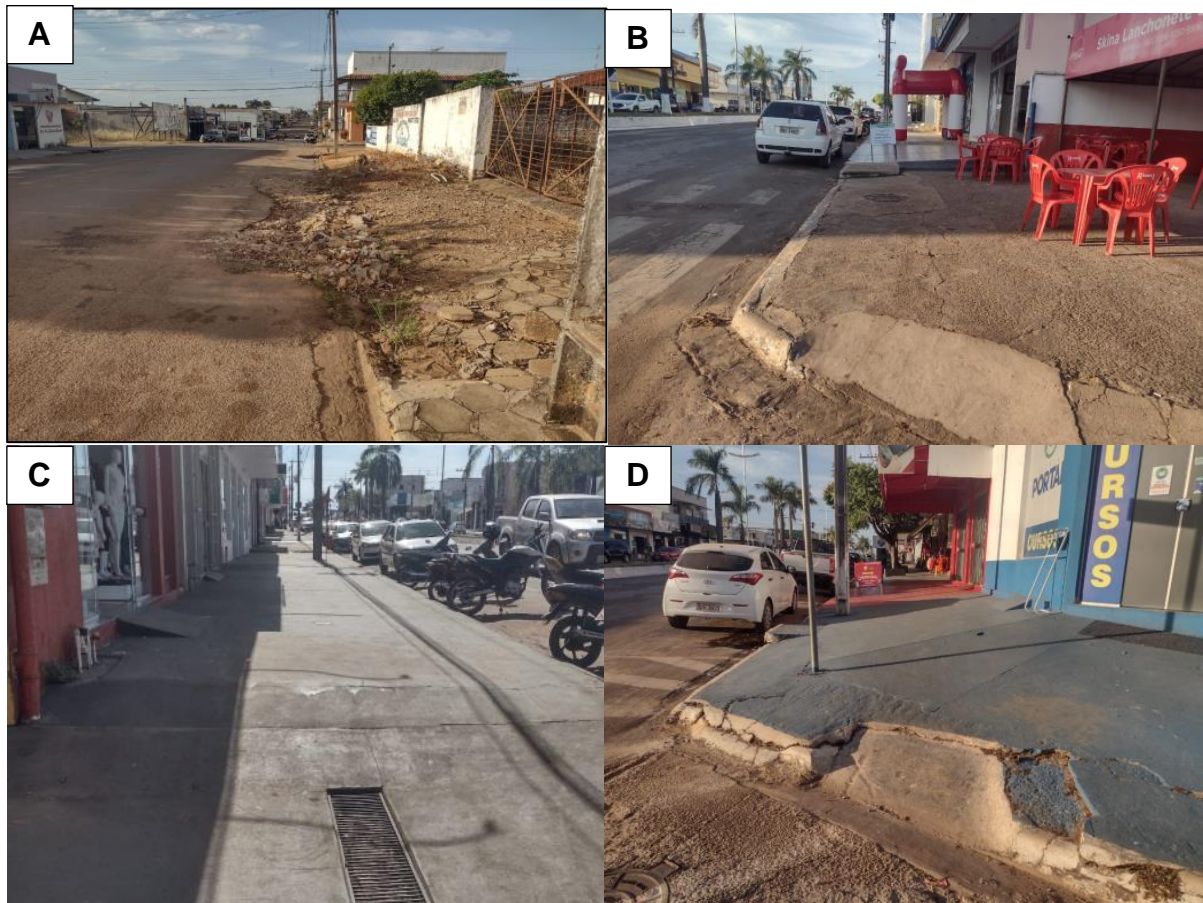
Figura 2 – Mosaico de imagens mostrando a situação das calçadas na malha urbana em Juara.

A situação de algumas calçadas na cidade de Juara é apresentada na Figura 2. A imagem A, avenida Rio de Janeiro, sentido Igreja Matriz, lado direito da via, mostra uma rua destruída e sem os reparos necessários, impossibilitando a trafegabilidade de pessoas com deficiência. Na imagem B, avenida Arinos, sentido praça dos Colonizadores, lado direito da via, a calçada tem rampa, porém, é bastante íngreme, além da calçada estar disnivelada e, parte dela, é utilizada no comércio. Tudo isso contradiz o que está normatizado na ABNT-NBR 9050, que trata da acessibilidade a edificações, mobiliários espaços e equipamentos urbanos (Associação de Brasileira de Normas Técnicas, 2020).

A imagem C da Figura 2, avenida Arinos, no sentido Acrivale, lado direito da via, mostra uma calçada com uma parte bem ingrime, e elevação acentuada. Finalmente a imagem D, que também corresponde à avenida Arinos, sentido praça dos Colonizadores, lado direito da via, mostra um grande desnível na rampa e na calçada, além do que o meio fio está elevado.

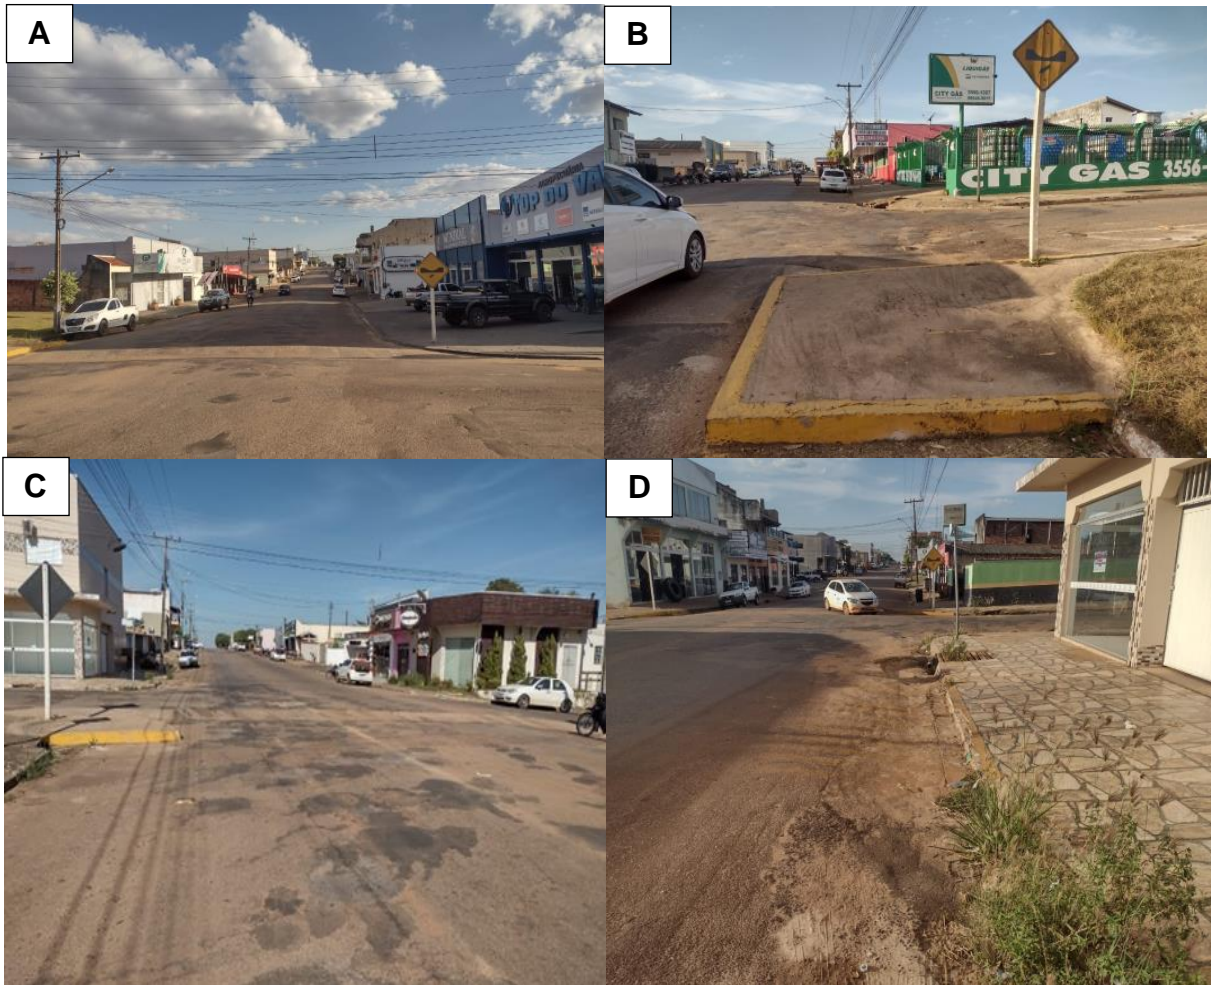
Figura 3 – Mosaico de imagens demonstrando os quebra-molas invertidos na avenida Rio de Janeiro.

Ademais, também influencia, negativamente, na mobilidade dos portadores de deficiências, em Juara, a presença de quebra-molas invertidos e próximos de bueiros, como mostrado na Figura 3, em que, na imagem A mostra-se um quebra-molas invertido na avenida Rio de Janeiro, que traz complicações para veículos e pedestres, pois as calçadas periféricas são elevadas em relação a eles, atrapalhando a movimentação das pessoas com deficiência, especialmente os indivíduos com Distrofia Muscular.

Na imagem B, esquina do comércio City Gás, ao lado do quebra-molas invertido, há uma calçada com bueiro que dificulta o acesso e a mobilidade, principalmente para os citados com Distrofia Muscular. Na imagem C se mostra um quebra-molas invertido com acentuado desnível em relação à calçada, causando danos para veículos, motoristas e pedestres. Finalmente, a imagem D, na avenida Rio de Janeiro, sentido Igreja Matriz, mostra o lateral da rua danificada, e boeiro aberto, com uma leve cratera exposta.

Na Figura 3, letra D, é destacada a presença de bueiro no cruzamento da via, tampa improvisada na travessia tipo grade, que está localizado ao lado da calçada de um estabelecimento comercial. E este caso representa não somente um obstáculo, mas uma grave situação de perigo a todos os transeuntes naquele local. Nessa área a construção de canal etas no meio da rua, numa área central da cidade, gerou algumas reclamações dos moradores, empresários e usuários da via.

O quebra-molas invertido foi construído na avenida Rio de Janeiro devido ao fato de não haver sistema de drenagem e a água da enxurrada se acumular ao longo da rua no período das chuvas. O método pode ser visto como dispositivo de segurança, pois obriga aos usuários da via a diminuírem a velocidade e o risco de acidentes.

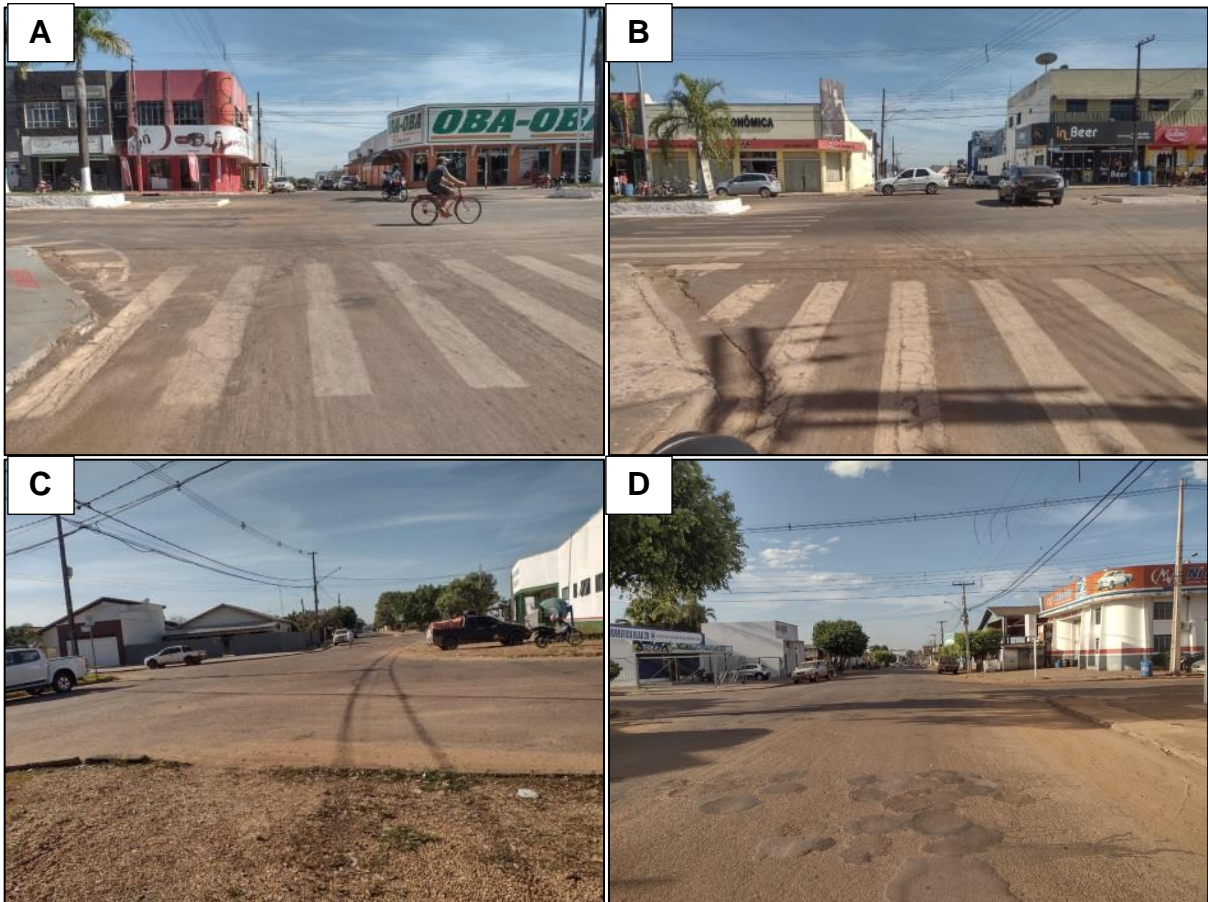
Figura 4 – Mosaico de imagens apresentando o panorama dos cruzamentos na cidade de Juara.

Quanto aos cruzamentos, que distam cerca de 500 metros dos semáforos (a avenida principal possui dois), devido ao intenso número de veículos transitando, nestes cruzamentos há grande fluxo, ocorrendo situações de risco para as pessoas com deficiência nestes locais, como mostrado na Figura 4. Nesta figura, a imagem A mostra o cruzamento da avenida rio Arinos com a rua Barbacena. Mesmo estando sinalizada, os veículos que estão no sentido da direita, em direção à praça dos Colonizadores, têm que esperar os carros que vêm da rua Barbacena para cruzar ou fazer retorno. Dessa forma, alguns condutores de veículos param na faixa de pedestre, dificultando os deslocamentos, principalmente daqueles com deficiências como os indivíduos com Distrofia Muscular.

A imagem B corresponde ao cruzamento da avenida rio Arinos com a rua Marília. Apesar de ser sinalizada, os veículos que estão no sentido da direita, em direção à Acrivale, têm que esperar os carros que vêm da rua Marília para cruzarem ou fazerem retorno; isso faz com que ocorra a mesma situação descrita no cruzamento da avenida rio Arinos com a rua Barbacena.

O cruzamento mostrado na imagem C corresponde à rua Campo Grande com a rua Belo Horizonte. Nele, falta sinalização, há apenas uma faixa de pedestre e o fluxo do trânsito é intenso, pois fica nas proximidades de alguns órgãos como a Circunscrição Regional de Trânsito (Ciretran), Fórum, Instituto Nacional de Seguridade Social (INSS) e o antigo Pronto Atendimento Médico (PAM), que foi reativado como Centro de Tratamento da Covid-19. Além disso, a rua mais à frente faz uma bifurcação.

A imagem D corresponde ao cruzamento da avenida Rio de Janeiro com a rua Adenilson de Brida. Também sem sinalização, com o agravante de que, na esquina do NI Auto Service, de apenas uma mão, os condutores de veículos e motos entram na contramão. Além disso, esse trecho não possui faixa de pedestre, mesmo com intenso fluxo de veículos e motos.

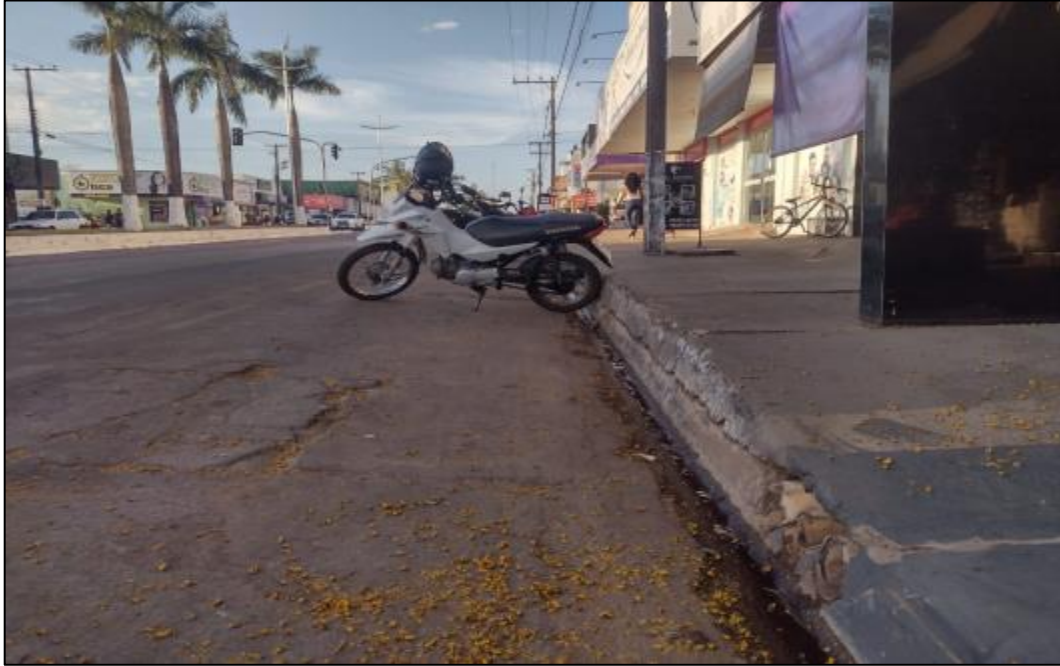
Figura 5 – Meio fio alto, com acessibilidade ineficiente na avenida Rio Arinos

Em relação às características construtivas do meio-fio, um elemento pré-moldado em concreto destinado a separar a faixa de pavimentação da faixa de passeio, nas ruas e avenidas de Juara destaca-se que, além de serem altos, apresentam um notável desnível com relação à calçada, mesmo aqueles que ficam nos locais de comércio, como mostrado na imagem da Figura 5. Salienta-se que, segundo a NBR 9050 (ABNT, 2020), a altura do meio fio deve corresponder a 15cm.

Note-se que o meio-fio da figura 5, mesmo estando nivelado com o restante da calçada, apresenta grande altura, elevada deterioração e ausência de rampa de acesso à calçada. A rampa de acessibilidade busca permitir o acesso de todas as pessoas, incluindo as de mobilidade reduzida, a circular com conforto. Essa situação é também característica no caso das sinalizações para cadeirantes, pois mesmo que sejam colocadas, não existe rampa que possibilite o acesso à calçada daqueles que descem de um veículo, como os indivíduos com Distrofia Muscular ou qualquer outra pessoa com deficiência. A figura 6 mostra esse problema no caso de uma sinalização para cadeirantes na avenida Rio Arinos (próximo ao Banco do Brasil).

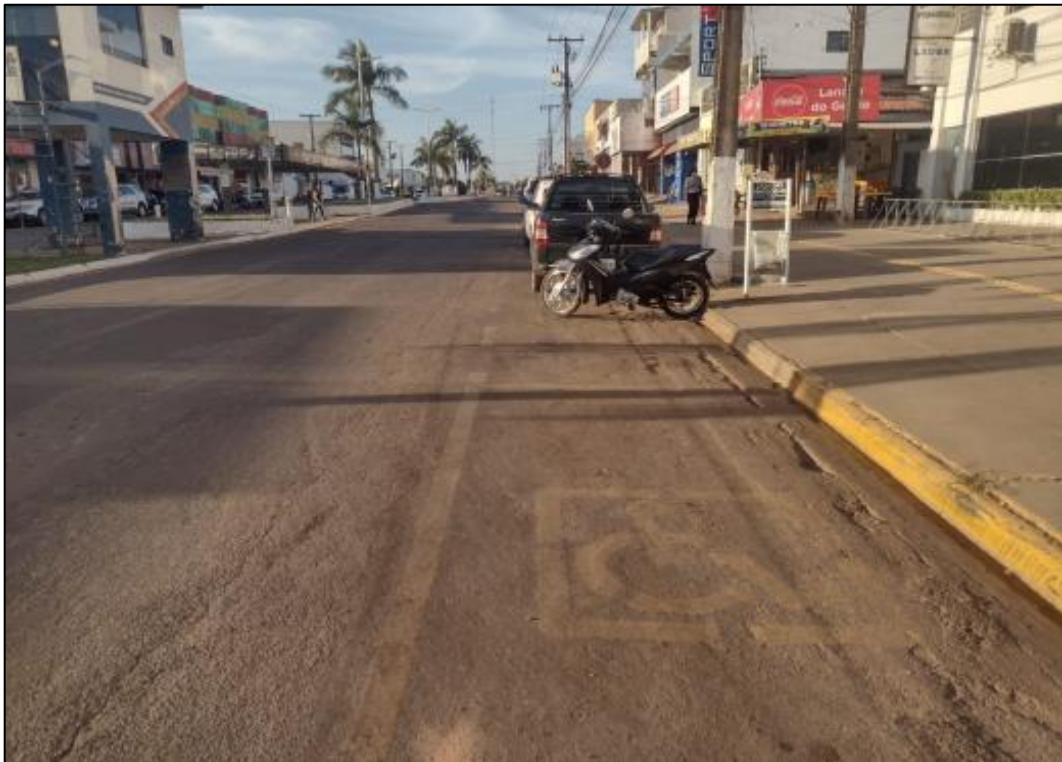
Figura 6 – Sinalização para cadeirantes na avenida Rio Arinos

Conforme apresentado na Figura 6, para a travessia de pedestres há a presença de semáforos e de canteiro central, porém, existe carência de rampas de acesso às calçadas, as tornando um local perigoso para as pessoas com deficiência e com mobilidade reduzida, por ser uma via muito movimentada nos dias úteis e em horários de pico.

No cumprimento das normas de acessibilidade, nesse caso, há a necessidade de uma rampa de acesso e que o estabelecimento tenha estrutura com sinalizações adequadas para que os usuários com mobilidade reduzida possam se locomover, seja com cadeiras de rodas ou muletas, quando for o caso.
