ANÁLISE DA DEGRADAÇÃO AMBIENTAL NA BACIA HIDROGRÁFICA DO RIO ALCÂNTARA NO MUNICÍPIO DE SÃO GONÇALO, LESTE METROPOLITANA DO RIO DE JANEIRO

RESUMO: O presente trabalho tem como pressuposto analisar os impactos ambientais existentes na bacia hidrográfica do Rio Alcântara localizado no município de São Gonçalo (RJ). Pretende-se abordar os impactos físicos e sociais que influencia esses ambientes, além de contribuir para o melhor entendimento da dinâmica fluvial da bacia, alterada pela expansão urbana. A mesma encontra-se altamente urbanizada com suas encostas e margens de canais densamente ocupados. Isso porque, devido a necessidade de se criar espaços muitas obras foram feitas, como a canalização de rios em aproximadamente toda sua extensão, tornando-os “rios invisíveis”, que contribui intensamente para alterações ao longo de toda bacia hidrográfica. Em áreas urbanas os solos são em grande parte impermeáveis, dificultando a infiltração da água e levando a existência do escoamento superficial, ocasionando a elevação da vazão em eventos pluviométricos de grande intensidade, suscitando as enchentes urbanas. Os métodos utilizados foram imagens de satélite e trabalhos de campo para conhec

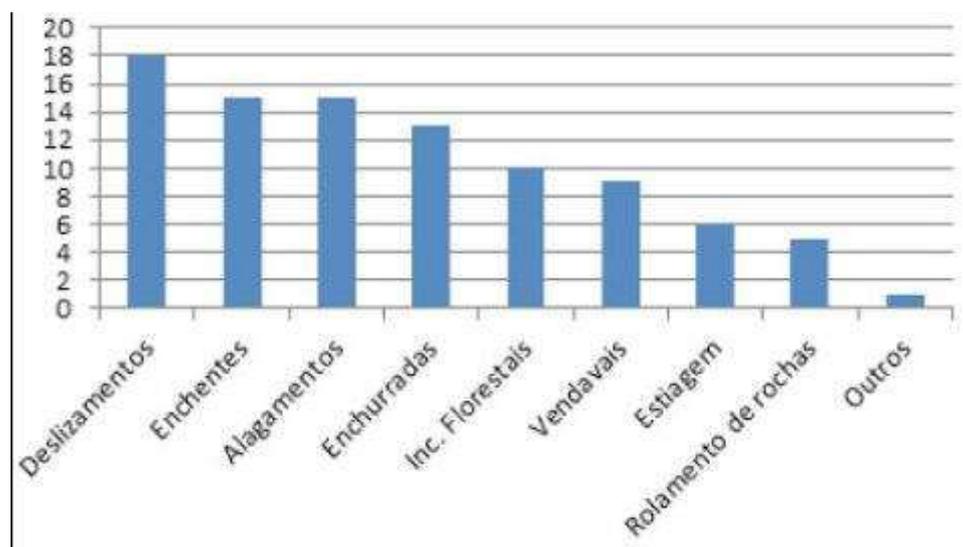
Figura 1: Gráfico das catástrofes ambientais no Estado do Rio de Janeiro.

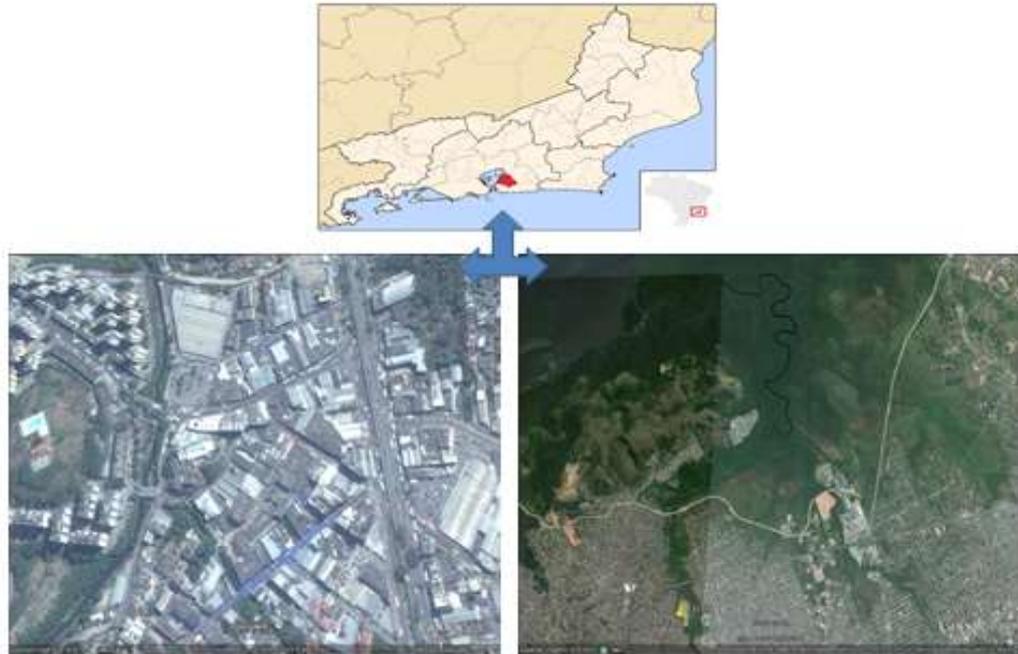
Figura 2 - Localização do município de São Gonçalo e imagens do Google Earth, na primeira foto mostra o rio na área urbana e a segunda mostra o rio desaguando na Baía de Guanabara.

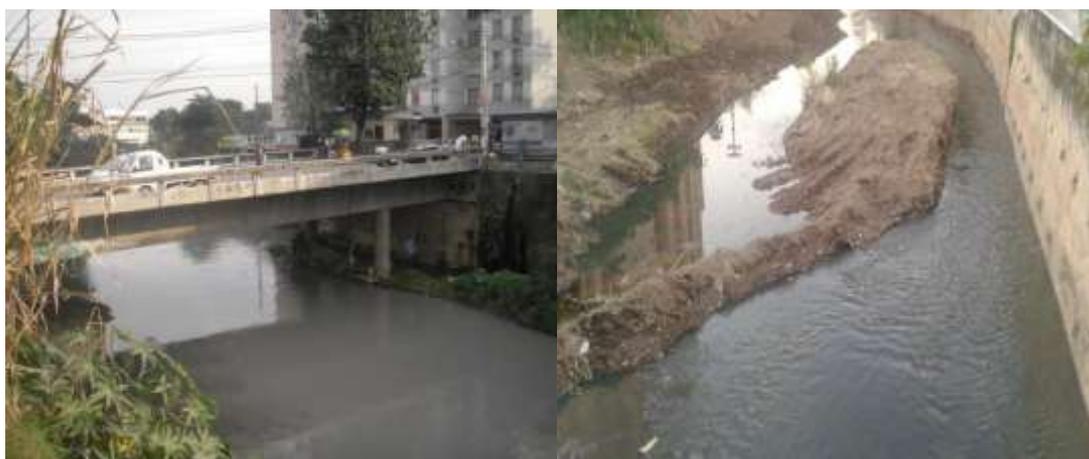
A foto a seguir demonstra o atual estado de degradação na bacia do Rio Alcântara, próximo ao um dos maiores centros comerciais do município.

Figura 3 - Na primeira imagem mostra a ponte estrangulando o canal e a segunda mostra o banco de sedimento sem a vegetação a qual foi retirada pela prefeitura logo após a chuva do dia 23/03/2016
Fonte: Cilene Vieira, 2016.

A bacia hidrográfica apresenta como característica a geometria de forma alongada e padrão de drenagem dentrítica. A área da bacia é formada pelos rios: Pendotiba, Muriqui, Camarão, Guaxindiba, Monjolo, Goiânia, Alcântara, Sapê, Maria Paula, Rio das Pedras, Colubandê, e Mutondo. Vale ressaltar que grande parte desses rios eram navegáveis e possuíam biodiversidades, entretanto com a urbanização, estes foram modificados. As principais implicações diretas da urbanização na drenagem urbana são a degradação e assoreamento dos rios, além do lançamento de lixo e esgoto in natura (figura 3).

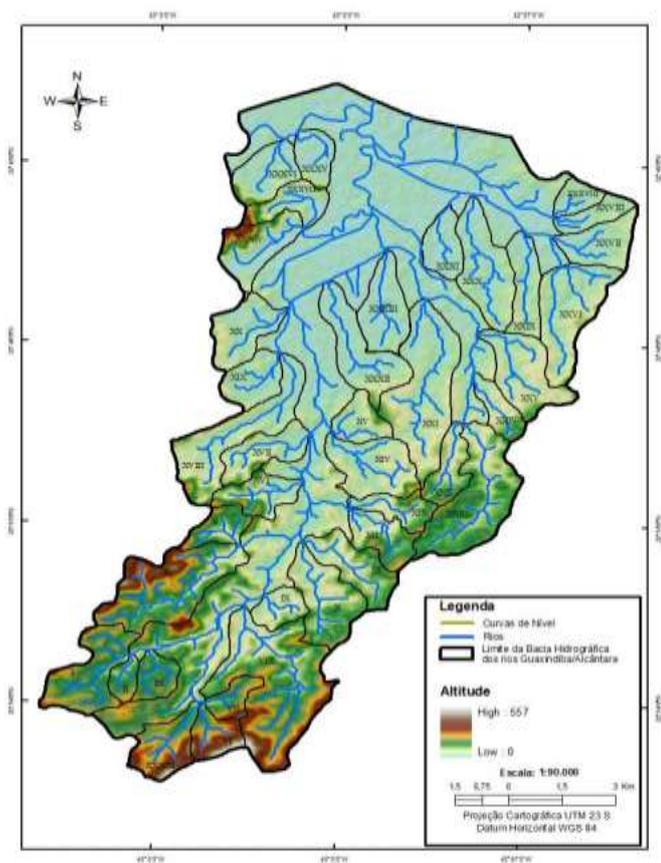
Figura 4 - Modelo digital elevação da Bacia hidrográfica do Rio Alcântara.
Fonte: Leandro da Silva

A bacia (figura 4) enquadra-se aproximadamente entre as coordenadas métricas 7.467.000, 7.484.000 (N) e 704.000, 705.000 (L), possui 53 bairros incluso em seu perímetro e uma área de aproximadamente 198 Km². Possui seu canal principal, o rio Alcântara, tendo cerca de 29 Km. As suas principais sub-bacias são: rio Guaxindiba (23,16 Km²) e rio Goiana (18 Km²), e na hierarquia de canais, segundo o critério de Strahler (1952), a bacia hidrográfica possui canais de primeira a quinta ordem.
