TIPOLOGIAS DO CANAL NA BACIA HIDROGRÁFICA DO CÓRREGO JUNCO: ESTUDO RESULTANTE DO USO E OCUPAÇÃO

CHANNEL TYPES IN THE JUNCO STREAM HYDROGRAPHIC BOWL: STUDY RESULTING FROM USE AND OCCUPATION

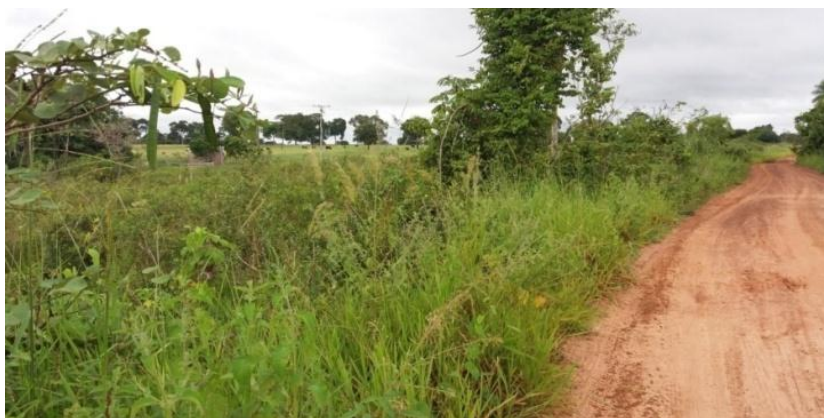
Figura 03 – Área da nascente do córrego do Junco entre o espaço rural e urbano

A nascente secundária (NS) está localizada em uma área de transição entre o espaço rural e o perímetro urbano entre as coordenadas nas 16° 07' 03,5'' de latitude sul e 57° 40' 45,7'' de longitude oeste, a 132 metros de altitude. Apesar de sua localização compreender um espaço de transição, é notável a predominância do ambiente rural (Figura 03).

A área brejosa não apresenta evidências de retificação, porém é visível que a vegetação natural foi retirada das margens e interflúvios, havendo presença predominante de herbáceas e arbustos.

Nesse trecho, o arruamento configura-se como um ponto de estrangulamento, impedindo o fluxo natural da água em direção a jusante. Nota-se que, apesar dos obstáculos configurados pelas barragens e o arruamento, o curso de água segue, com pouco volume, porém perene de forma divagante sob o terreno aplainado e úmido.

O uso do solo nos interflúvios, do trecho analisado, tem como prática, além da pecuária bovina, a piscicultura visto que, próximo à área da nascente, a umidade e o afloramento de água pelo lençol freático possibilitou a abertura de tanques e o desenvolvimento da piscicultura como atividade econômica. Aproximadamente a trinta metros da margem do canal foram construídos doze tanques e na área de interflúvios outros seis (figura 02). Nota-se que os tanques construídos próximo das margens do córrego são abastecidos com a água do canal, caracterizando outro exemplo de uso que compromete o fluxo natural da água em direção a jusante.

De acordo com as tipologias analisadas, esse ponto refere-se ao canal sem alterações e com impacto pelo uso do solo. O canal não sofreu intervenção direta, apresentando as características de uma área brejosa, a ausência da vegetação natural e as obras (estrada e tanques de peixes) caracterizam o impacto pelo uso do solo.

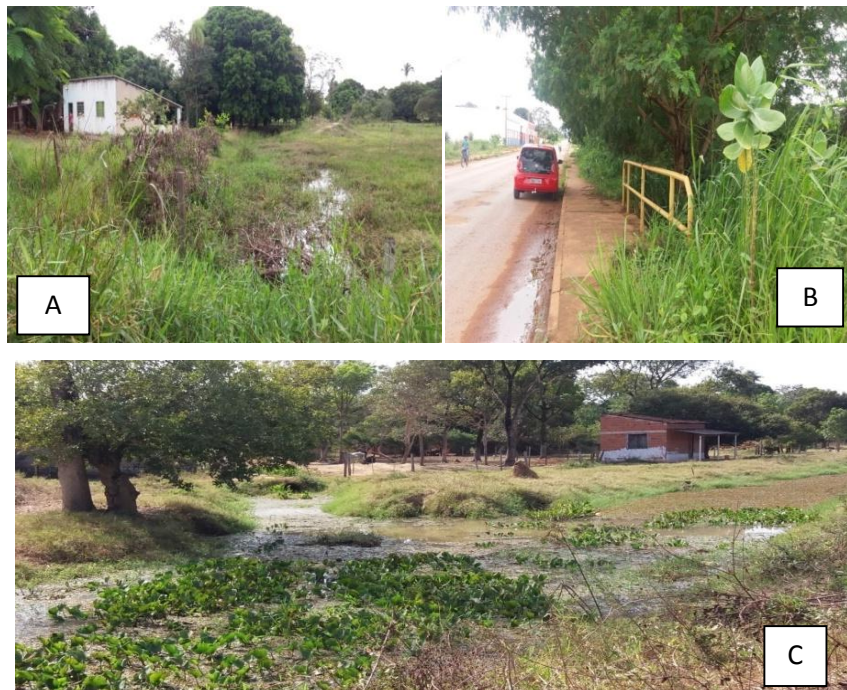
Figura 04 – Seções de estudo conforme a análise das tipologias

A segunda seção apresenta um trecho semelhante à terceira e à quarta seção (Figura 04), que correspondem a espaços localizados em área urbana com grandes vazios demográficos no entorno do córrego, sendo comum à presença de chácaras nessas localidades.

Apesar de concentrar poucas moradias no seu entorno, o canal nesses trechos sofreram alteração, havendo diminuição no grau de sinuosidade.

A vegetação nativa, nas margens, não apresenta características naturais, sendo comum a presença de arbusto e herbácea em alguns trechos, bem como de moradias em pontos isolados próximo à margem e interflúvios. Ambos os trechos apresentam pontos de estrangulamento caracterizados por pontes e vias de circulação, havendo na seção dois apenas um arruamento sem pavimentação, e na seção três e quatro a presença de ponte e pavimentação asfáltica.

A – Seção 2; B - Seção 3 e C – Seção 4: representação das tipologias Fonte: autor (2017).

Animais (pato, galinhas, cavalos e rebanho bovino), são criados por moradores que vivem na proximidade das margens do córrego, nas seções dois, três e quatro. Esses animais

Mesmo havendo baixa densidade demográfica nesses trechos, nota-se quantidade significativa de lixo no córrego. No ponto quatro, os moradores que vivem na margem direita e esquerda, reclamam do tipo de lixo, despejado no canal, pois sentem-se incomodados com o mau cheiro. Segundo eles, animais mortos e restos de desossas, são despejados no córrego por moradores de outros bairros.

Apesar das seções analisadas não serem densamente ocupados, é visível que a tímida expansão urbana favoreceu o desenvolvimento de uma estrutura com aterros, ruas, pontes e tubulações de concreto. Essas ações, associadas ao acúmulo de lixo, dejetos, exposição do solo e margens desprotegidas comprometem a eficiência do fluxo tornando o canal vulnerável ao uso e ocupação.

Dessa forma, a análise tipológica mostra que nessas seções o canal está alterado e com impacto pelo uso do solo. Este resultado evidencia que as ações direta (estrutural) e indireta (não estrutural), quando associadas, afetam constantemente a dinâmica do canal e a qualidade da água.

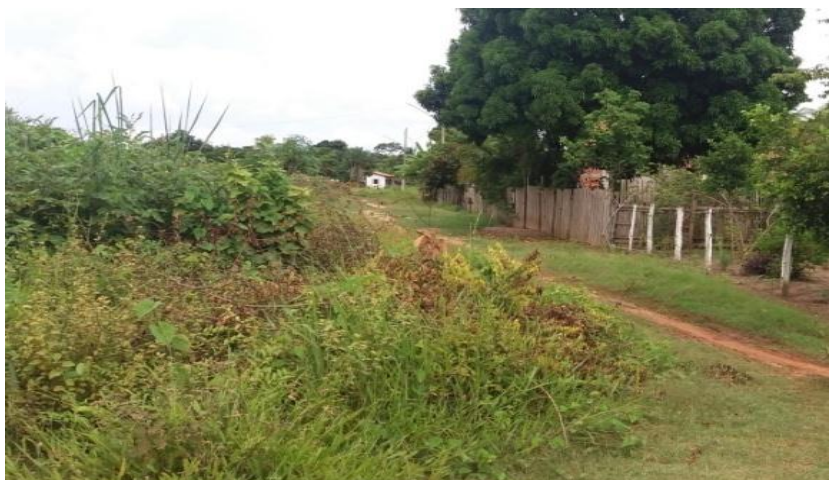
Figura 05 – Seção cinco: adensamento da vegetação na via de circulação

Rua ocupada parcialmente por vegetação período de chuva, margem esquerda da seção 5;
Fonte: autor (2017).

foi retirada, havendo a presença de uma vegetação rasteira, composta por arbustos e herbáceas. Nos períodos de chuva, essa vegetação se espalha pelas margens do córrego, tornando-se densa devido à incidência de precipitação e umidade no solo.

Após o período chuvoso, em alguns trechos do canal, a prefeitura realiza a limpeza e a retirada da vegetação próxima à margem. Muitas vezes essa vegetação passa a ocupar as ruas, obstruindo a passagem (Figura 05). Quando a prefeitura não realiza a limpeza, os próprios moradores limpam-na ateando fogo. Segundo os moradores, o adensamento da vegetação contribui com o aparecimento de animais peçonhentos.
