ANÁLISE DOS FATORES CONDICIONANTES À INUNDAÇÕES E ALAGAMENTOS NO SETOR JAÓ, GOIÂNIA – GO

ANALYSIS OF THE FACTORS CONDITIONING OF THE INUNDATIONS AND FLOODS IN THE JAÓ SECTOR, GOIÂNIA-GO

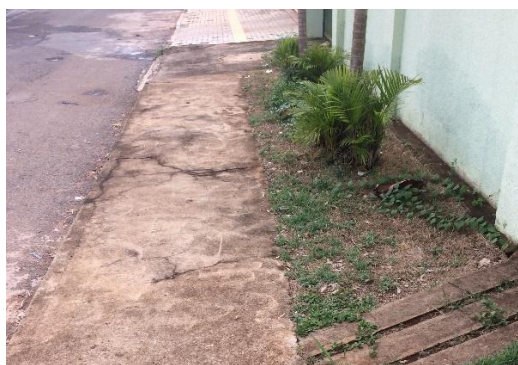
Figura 6: Calçada permeável presente em Goiânia.

A substituição de calçadas permeáveis (Figura 6) e construção de novas calçadas impermeáveis, além de contribuir para o problema da impermeabilização excessiva do meio urbano, vão contra a Instrução normativa nº 30 do Plano Diretor de Arborização Urbana de Goiânia, que determina 1,25 metros de área pavimentada e o restante de área permeável para as calçadas do município.

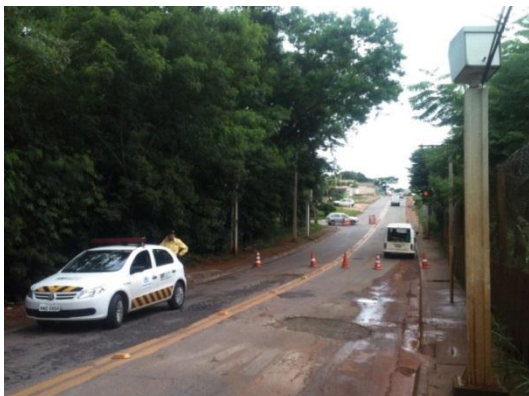
No dia 18 de janeiro de 2016, o jornal O Popular noticiou que a via de acesso ao aeroporto a partir da BR-153, no caso a Rua da Divisa, que atravessa o córrego próximo à nascente, estava interditada por agentes da Secretaria Municipal de Trânsito (SMT) e que a interdição se devia a um alagamento nesse trecho após uma forte chuva, o que confirma o

Figura 9: Agentes da SMT interditando a Rua da Divisa no dia 18 de janeiro de 2016.

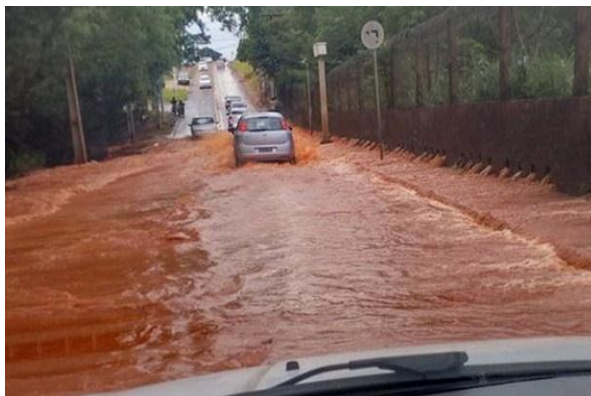
modelo de análise das áreas de alagamento. Em 9 de fevereiro de 2016, houve uma nova interdição por parte da Prefeitura de Goiânia, como noticiado pelo Jornal Opção, 27 após uma nova chuva de grande intensidade e um novo alagamento no mesmo trecho (Figura 9 e 10).

Figura 10: Alagamento na Rua da Divisa no dia 9 de fevereiro de 2016, por Elder Dias.
