USO E OCUPAÇÃO DA TERRA E TRANSFORMAÇÕES TIPOLOGICAS NO CÔRREGO DA SAÚDE, JAURU-MATO GROSSO

LAND USE AND OCCUPATION AND TYPOLOGICAL TRANSFORMATIONS IN CÓRREGO DA SAÚDE, JAURU-MATO GROSSO

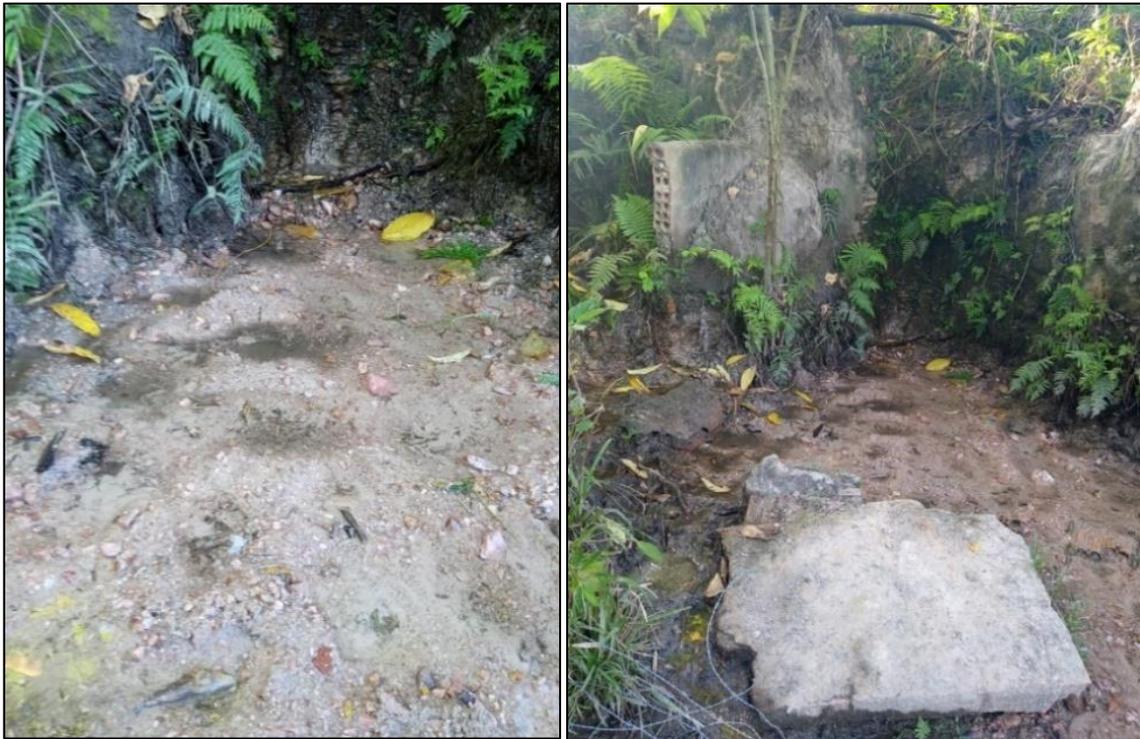
Figura 2 – Fotografia da nascente do córrego da Saúde

As nascentes do córrego da Saúde localizam-se em área rural do município de Jauru. O córrego possui uma nascente principal e duas secundárias. A área da nascente encontra-se degradada, totalmente desmatada. Ela tem sido utilizada para a dessedentação de animais e o abastecimento da propriedade. Encontra-se aberta ao pisoteio do gado, marcada por intensos processos erosivos e em desconformidade com a Lei 12.651/2012, legislação vigente, pois não é respeitado o raio de 50 m de proteção permanente (Figura 2).

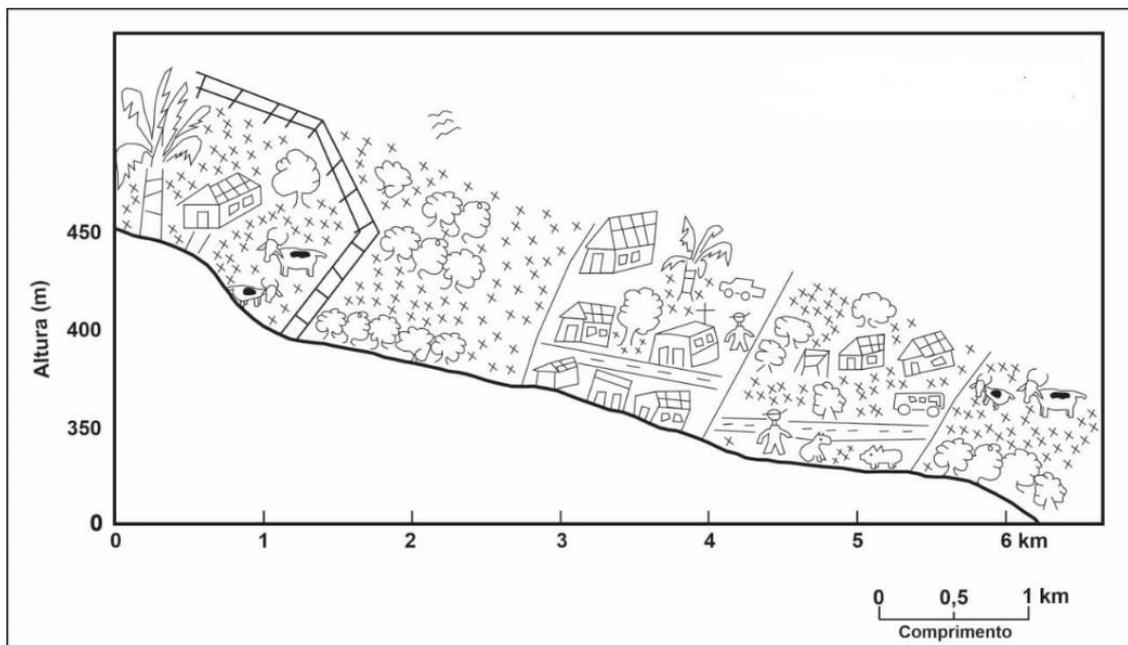
Figura 3 - Perfil longitudinal e os tipos de uso no córrego da Saúde

O córrego da Saúde possui 6,10 km de extensão da nascente até a sua foz com o córrego Mineiro. A nascente encontra-se em uma área situada a 452m de altitude edeságua a 325 m de altitude. A área rural até o início do perímetro urbano corresponde a 2,39 km. Em área urbana o córrego percorre 1,90 km e 1,81 km do final do urbano/rural. A área passou por mudanças de ordem fisiográfica com retinização, canalização partes (aberta e fechada), remobilização das margens, aprofundamento do talvegue e retirada das Áreas de Preservação Permanente, conforme demonstrado na Figura 3.

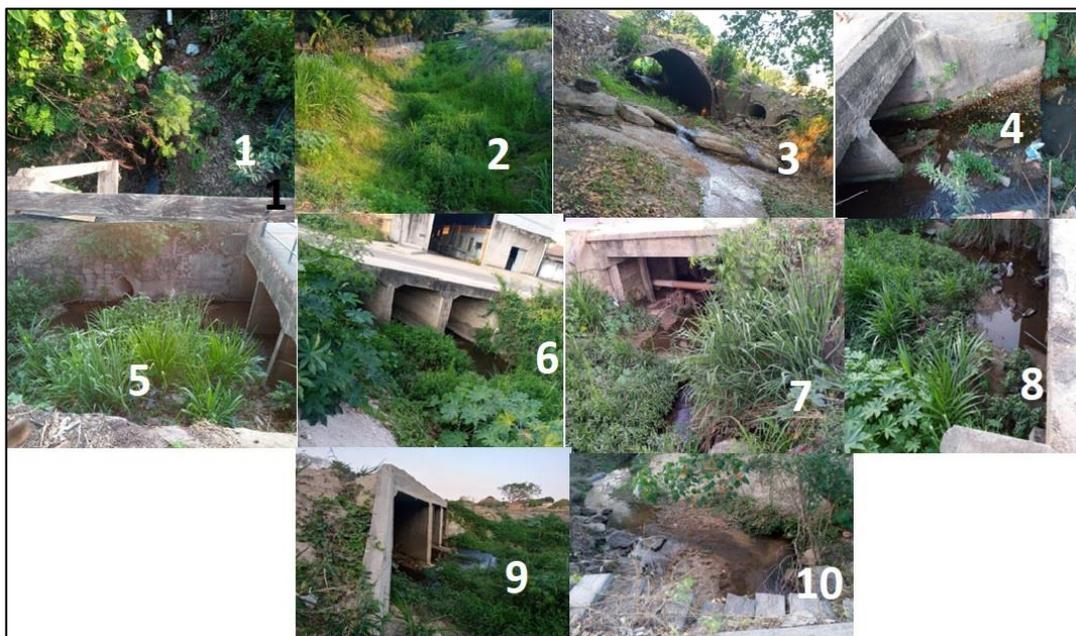
Figura 4 – Fotografias das alterações no córrego da Saúde nas seções monitoradas

O córrego da Saúde tem extensão aproximada de 1,90 km no perímetro urbano e encontra-se morfologicamente alterado com o aprofundamento do talvegue e obras de engenharia. Em algumas seções, o canal está retificado, canalizado, a maioria das partes aberta.

Devido às enchentes no córrego da Saúde, foi realizado pela Secretaria de Obras da prefeitura o aprofundamento do talvegue, com a finalidade de prevenir as enchentes urbanas a jusante, uma vez que não foram consideradas a morfologia do leito para as ocupações, e várias construções são irregulares (Figura 4).

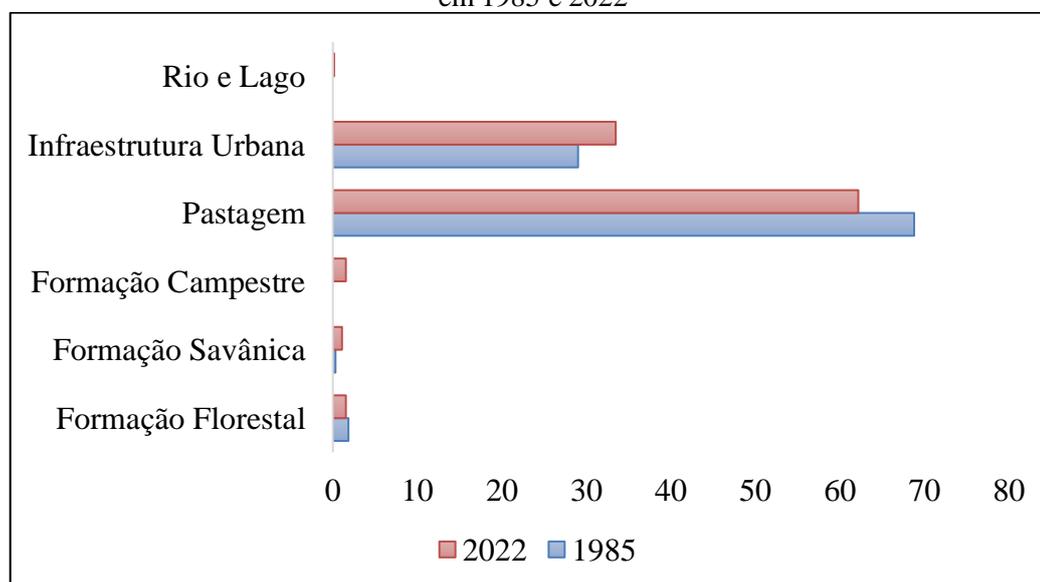
Figura 5 – Gráfico dos tipos de uso e ocupação no entorno do córrego da Saúde em 1985 e 2022

Em 2022, diminuiu a área de formação florestal, aumentou a Savânica e registrou, ainda, formação campestre com 1,54%. Deve-se ressaltar ainda o aparecimento dos usos de rio ou lago, nesse caso, represas de piscicultura. Nas atividades econômicas, em 2022, registrou 62,21% da área destinada à pastagem. E 33,49% da infraestrutura urbana conforme mostra a Tabela 2. Pode-se verificar que as atividades econômicas estão contribuindo com as alterações na rede hidrográfica do córrego da Saúde. Mesmo que tenha reduzido 6,61% da pastagem nesses últimos 37 anos, ainda é bastante considerada a área que está sendo ocupada (Figura 5).

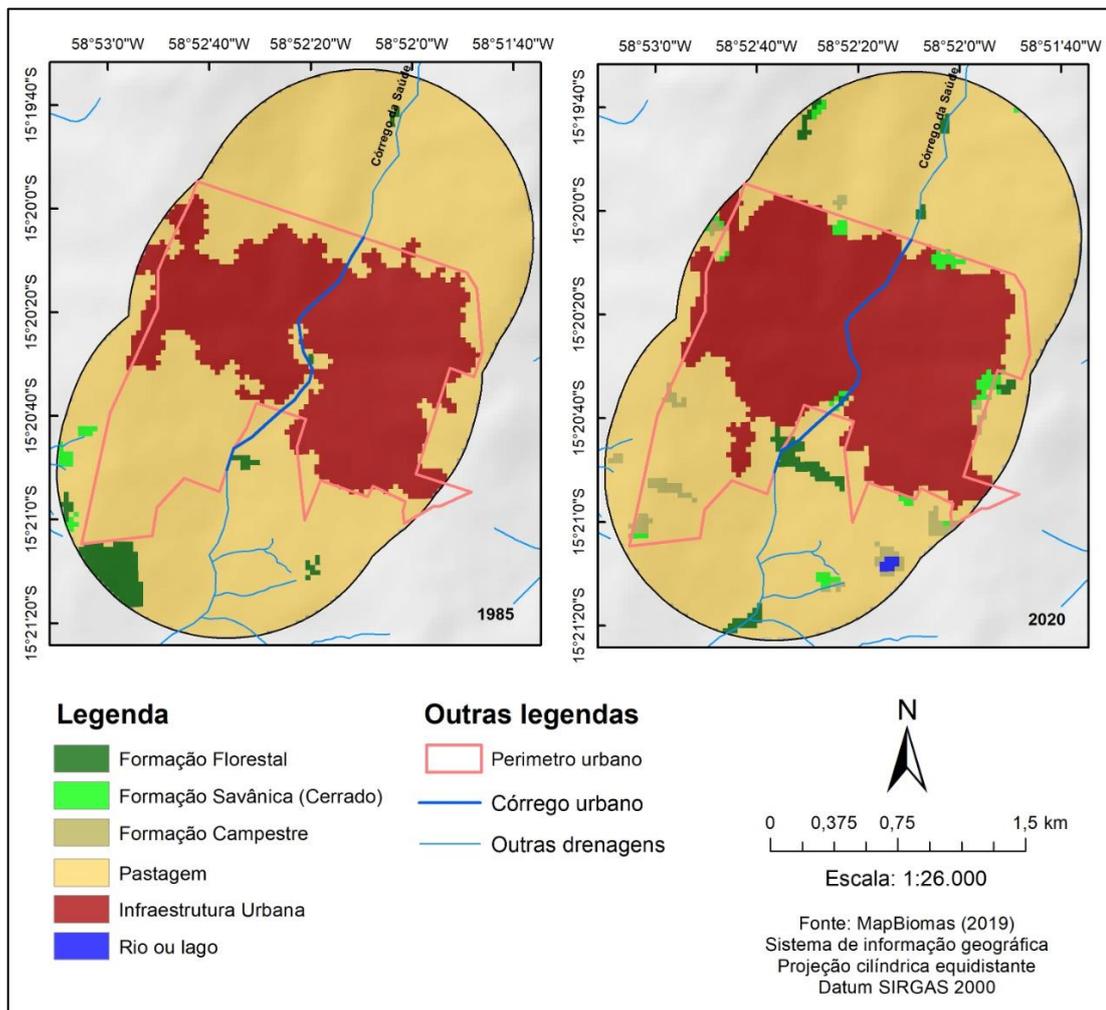
Figura 6 – Mapa sobre tipos de uso e ocupação do córrego da Saúde no perímetro urbano

Em 37 anos, a urbanização cresceu 4,46% e juntamente com esse desenvolvimento o córrego da Saúde passou por transformações significativas de ordem fisiográfica (Figura 6). Foram construídas ao longo do perímetro urbano, casas, comércios, asfalto, pontes e galerias, bem como descaracterizando as margens com obras de canalização e construções de muros de gabião. Não se respeitou o leito excepcional para ocupação nem a legislação de 30 m conforme a largura do rio.

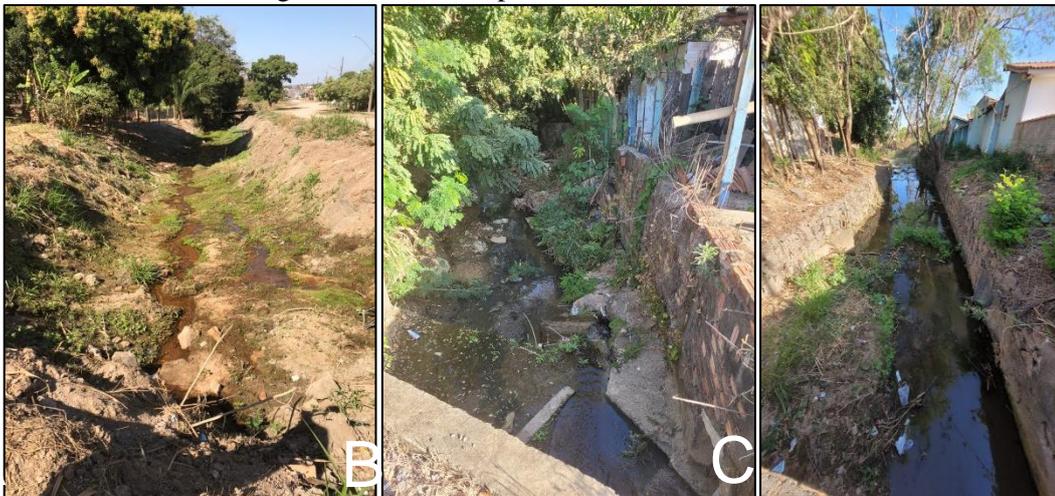
Figura 23 - Áreas impactadas conforme o PAR

Os trechos impactados (danos maiores no meio ambiente) localizam-se próximos ou na área central da cidade. Foi possível notar que à medida que o processo de urbanização se intensifica, o córrego recebe em algumas seções esgoto doméstico sem tratamento, resíduos sólidos e um maior volume de descarga da drenagem urbana. Conforme a aplicação do PAR, ficou claro que esses fatores prejudicam a qualidade ambiental desses ambientes. O elevado nível de degradação apontado pela aplicação do PAR pode ser validado por meio da observação (Figura 23).

Fonte: Fotografias dos pontos impactados do Córrego da Saúde. Seção 2 (A), seção 4 (B) e seção 5 (C). Arquivo pessoal do autor.

A aplicação do PAR evidenciou que a maioria dos trechos avaliados estão impactados. Nas seções 3, 4, 5, 6, 7 e 8, o ambiente fluvial está deteriorado em virtude das formas de uso e ocupação dos solos nas áreas que margeiam o canal (Tabela 15).

Os trechos que correspondem da seção 3 a 8 são as que apresentaram as piores condições em quase todos os parâmetros avaliados. Foi percebido diversas alterações ambientais promovidas pela maneira inapropriada que o homem adota para atender as demandas necessária à sua sobrevivência. Foi notado que as moradias, em alguns trechos, ocupam as margens do córrego, ficou evidente a presença de solos expostos devido à total retirada da mata ciliar, bem como os processos erosivos acelerados. Essas constatações são responsáveis pelas enchentes e assoreamento do recurso hídrico estudado.
