ESPAÇOS DE LAZER: ATRATIVIDADES E FUNCIONALIDADES DE PRAÇAS PÚBLICAS NO MUNICÍPIO DE TIMON- MA

LEISURE SPACES: ATTRACTIVENESS AND FUNCTIONALITY OF PUBLIC SQUARES IN THE CITY OF TIMON- MA

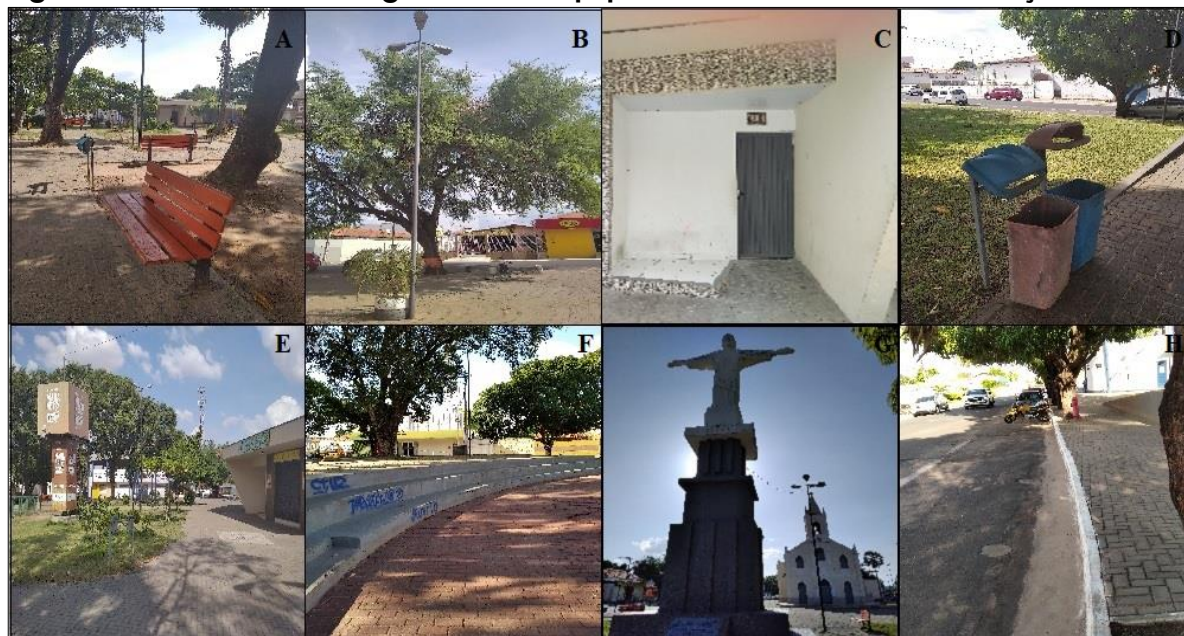
Figura 4 – Mosaico de fotografias dos equipamentos e estruturas da Praça São José

Bancos: A praça possui um total de dezoito bancos espalhados pelo seu espaço, porém eles são mais utilizados a noite, pois mesmo com a presença de árvores a construção de alguns desses assentos foi feita em áreas não sombreadas, o que faz com que os visitantes não tenham como se acomodar em todos eles. O ideal seria os bancos localizarem-se em áreas sombreadas para um melhor conforto dos visitantes.

Iluminação: O local possui uma boa iluminação em todo o seu espaço, fato que prova a maior concentração de pessoas no horário noturno, o que também garante a segurança do local.

Lixeiras: Apresenta dez lixeiras, sendo que todas estão em má condição de uso ou até mesmo impróprio para o descarte de lixo, o que pode vir a contribuir para uma má qualidade ambiental na praça e no seu entorno. Na

observação in loco realizada, pode-se observar que as lixeiras presentes na praça foram improvisadas. Nesse sentido, nota-se que se faz necessário que a secretaria responsável pelos serviços e manutenção da praça procure repor essas lixeiras pra que os frequentadores descartem o lixo no lugar apropriado para manter a conservação da mesma.

Sanitários: Existem dois banheiros um pra cada gênero. Porém no momento da visitação eles estavam fechados, alguns transeuntes que passavam disseram que ele só é aberto a noite onde o movimento de pessoas é maior. Informaram ainda, que eles estão em estado regular de conservação, apenas não são limpos com frequência.

Piso/Traçado dos caminhos: Todos são de pequenos blocos de concreto que são colocados com aterro em terra e estão em bom estado de conservação. Não foi constatada nenhuma parte com defeito.

Palco/coreto: A praça possui um coreto, onde é bastante espaçoso com assentos feitos de cimento com quatro degraus para os usuários se acomodarem. A prefeitura por meio da Secretaria de Cultura realiza eventos e quando eles acontecem eles montam um palco próximo ao coreto.

Obra de arte/Templo religioso: A praça possui um monumento central de uma imagem do cristo redentor. A mesma tornou-se cartão postal junto com o templo religioso que é a Igreja de São José, padroeiro da cidade.

Estacionamento: A praça não possui um estacionamento exclusivo pra quem está visitando, porém em todo o seu redor existe espaço para estacionar diversos automóveis, além de ser bem sombreado durante o dia.

A - Bancos; B – Poste de Iluminação; C- Sanitários; D – Lixeiras;
E – Piso/Caminhos; F – Coreto; G – Monumento/Templo religioso;
H – Estacionamento. Fonte: Os autores (2020).

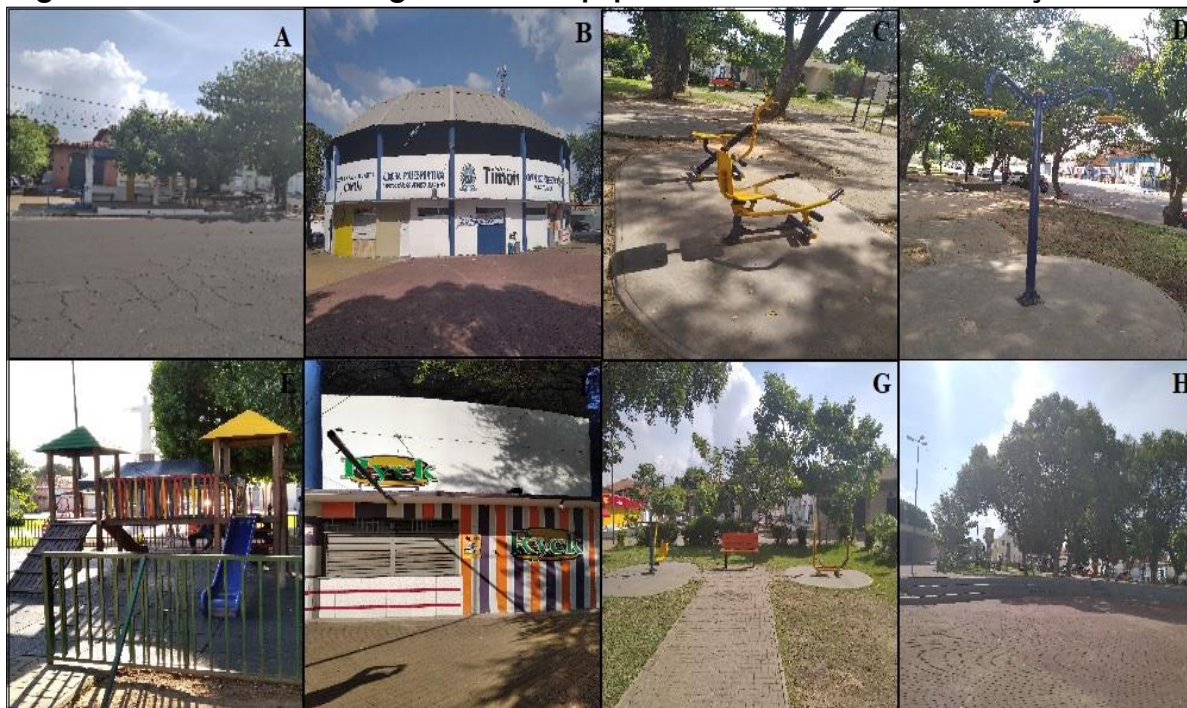
Figura 5 – Mosaico de fotografias dos equipamentos e estruturas da Praça São José

Ponto de ônibus: Existem dois pontos de ônibus, um de cada lado da praça, onde transitam linhas de todos os bairros da cidade, o que facilita a visitação de quem mora distante.

Quadra poliesportiva: Destinada á prática de futebol de salão e voleibol, a mesma apresenta estruturas precárias precisando de uma reforma.

Equipamentos para exercício físico: Encontram-se espalhados pela praça, porém alguns em áreas não sombreadas, sendo a maior utilização

pela manhã e final de tarde. Todos os equipamentos em bons estados de conservação, mas necessitam de fiscalização para consertos caso venham deteriorar-se.

Equipamentos para terceira idade: Há alguns em áreas não sombreadas e apresentam instrumentos deteriorados.

Parque infantil: Encontrava-se em boas condições, a maioria em áreas sombreadas, só que a maior utilização desses brinquedos infantis é durante a noite.

Quiosques para alimentação ou similar: Como a praça é mais frequentada a noite, possui diversos quiosques, bares, lanchonetes e ambulantes, todos em boas condições de uso, o que atrai mais moradores para a praça.

Conservação e limpeza: Não foi encontrado lixo espalhado no local, a vegetação estava bem conservada e as estruturas presentes, a maioria em bom estado de conservação, as demais precisando de reparos.

Conforto Ambiental: O conforto ambiental na praça não deixa a desejar, possuindo áreas bem sombreadas que conferem uma climatização agradável e o local apresenta uma boa variedade de atividades para todos os gostos e preferências.

A – Ponto de ônibus; B – Quadra Poliesportiva; C – Equipamentos para exercício físico;
D – Equipamentos para terceira idade; E – Parque infantil; F – Quiosques para lanches;
G – Conservação e limpeza; H – Conforto Ambiental.
Fonte: Os autores (2020).

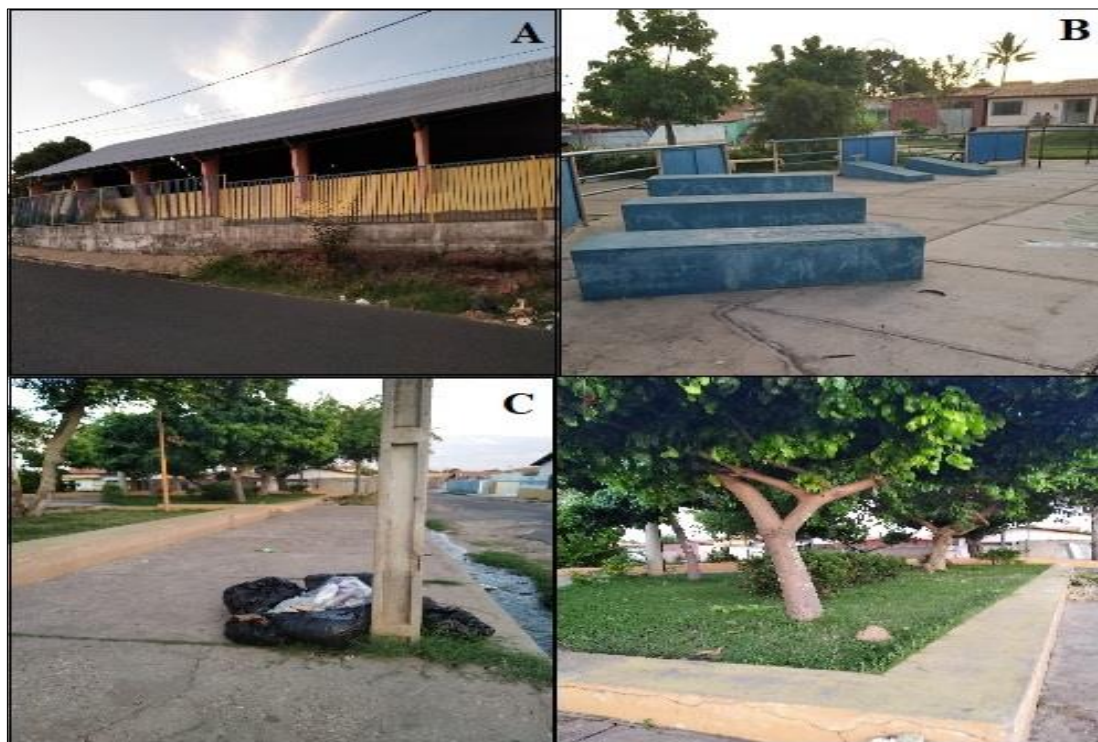
Figura 7 – Mosaico de fotos dos equipamentos e estruturas da Praça do Conjunto Boa Vista

Quadra poliesportiva: Destinada á prática de futebol de salão, a mesma foi inaugurada recentemente e está com boas estruturas.

Equipamentos para exercício físico: Encontram-se na parte central da praça, área não sombreada, sendo a maior utilização à noite.

Conservação e limpeza: Foi encontrado bastante lixo espalhado no local, a vegetação estava bem conservada. No que se refere às estruturas da praça, as mesmas estão conservadas.

Conforto Ambiental: O conforto ambiental na praça não deixa a desejar, possuindo áreas bem sombreadas que geram uma climatização agradável, porém com bastante lixo no local e a falta de atividades e algumas estruturas e equipamentos a praça torna-se menos atrativa, o que faz com que não ocorra presença diariamente de pessoas.

A – Quadra poliesportiva; B – Equipamentos para exercício físico;
C – Lixo na praça; D – Conforto ambiental. Fonte: Os autores (2020).
